Unwetter verhageln die Solarernte

Sommerliche Hagelstürme verwüsten Ernten und zertrümmern Photovoltaik-Anlagen. Dabei sind die optisch unsichtbaren Schäden an den Modulen die schlimmsten.

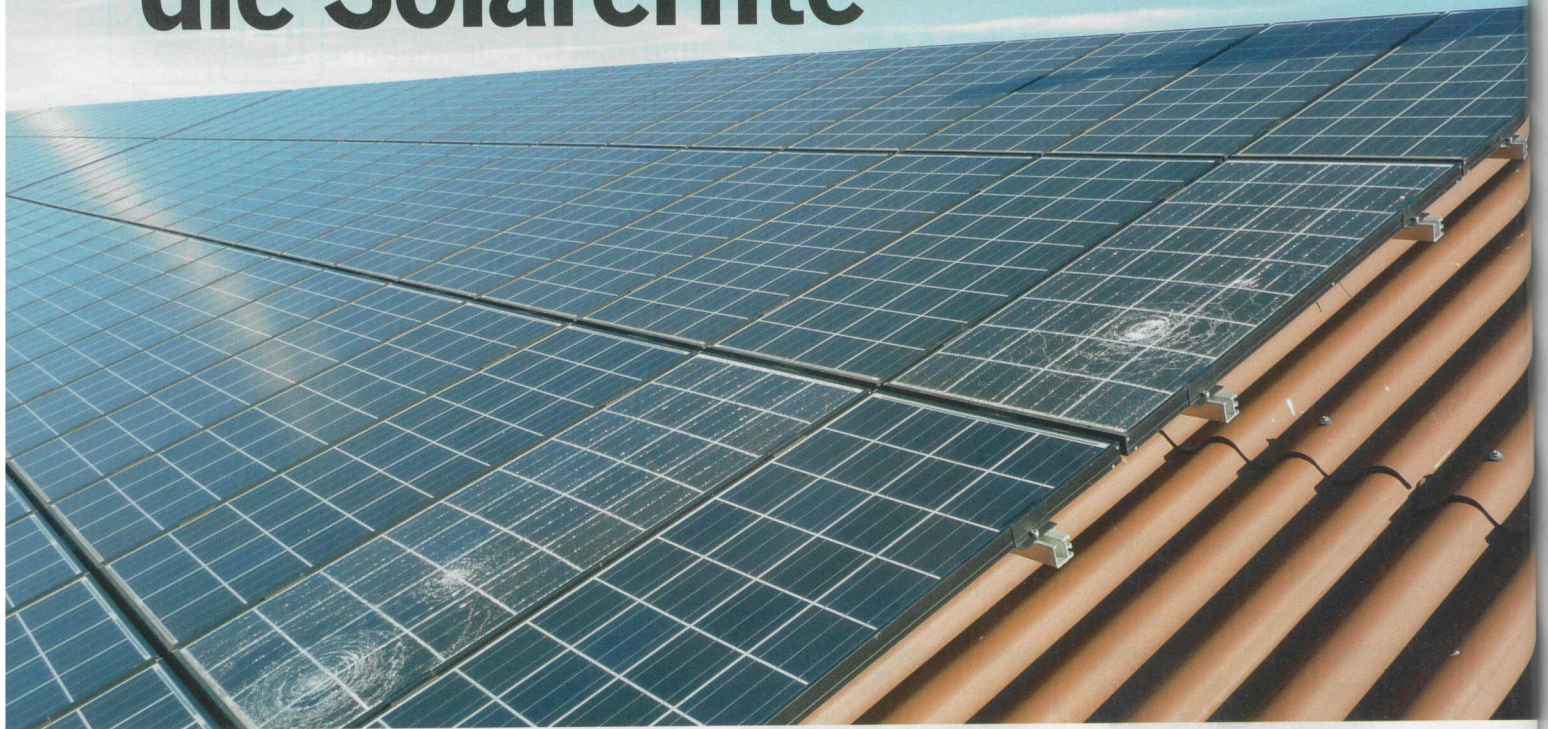
Hier hat es geknallt: Hagel zerstörte etliche Module dieser Dachanlage. Foto: Envaris

In der Anlage dieses Betreibers hinterließ die Hagelfront zahlreiche Module mit direktem Glasbruch. Eine erste visuelle Analyse ergab, dass 23 von insgesamt 700 Modulen auf dem Dach einer bestimmten Solarhalle durch direkten Glasbruch ausgefallen waren. Einzelne Hagelkörner waren so groß und die Einschläge so heftig, dass selbst das Eternitdach der Halle durchschlagen wurde und tennisballgroße Löcher zurückblieben.

SK Solar begann Anfang September mit einer detaillierten Untersuchung der Hagelschäden. Module mit Glasbruch tauschten die Techniker sofort aus, um Folgeschäden zu vermeiden und die nicht betroffenen Anlagenteile schnell wieder betriebsbereit zu machen. Nach einer vollflächigen Prüfung von sieben Dachanlagen erreichte die Quote der durch Mikrorisse

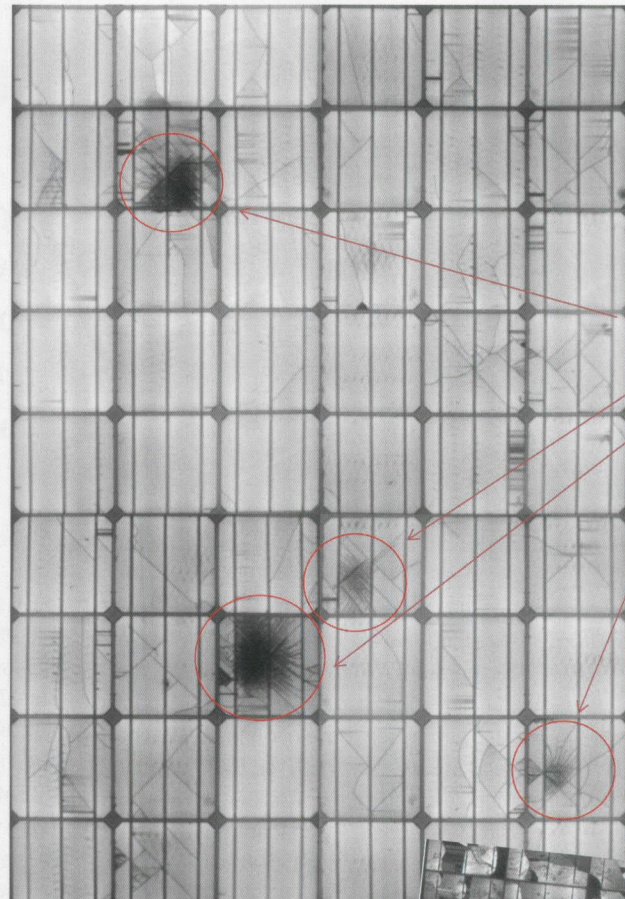
Was will der Betreiber mehr? Die dritte kritische Frage bezieht sich auf die sogenannten Mikrorisse, die mit bloßem Auge nicht auszumachen sind. Diese Risse sind eine Schadenskategorie, die bislang unzureichend definiert und in versicherungstechnischem Sinne nur schwer erfassbar sind. Sie können – und das macht die Sache noch einmal so kompliziert – ihr Schädigungspotenzial erst nach einer gewissen Zeit erreichen.

EL-Bild eines PV-Moduls nach Hagelbeschädigung, ohne sichtbare Schäden am Modul. Rot markiert: Schäden von großen Hagelkörnern

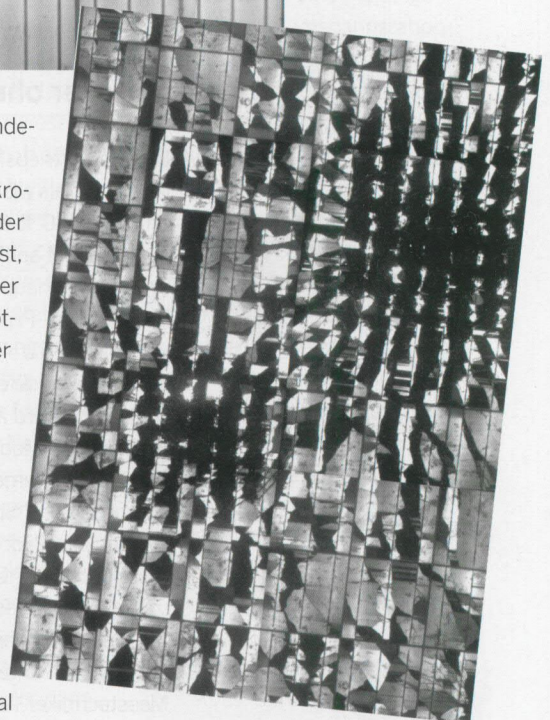
EL-Bild eines PV-Moduls nach Hagelschaden, mit Glasbruch, fast vollständig zerstört. Interessant sind die vielen Cracks weiter entfernt von den Einschlägen der beiden größten Hagelkörner.

geschädigten Module bei einer bestimmten Dachanlage mehr als 40 %. Andererseits war dieses Dach in Bezug auf direkten Glasbruch wenig auffällig, denn nur bei einem von insgesamt 136 Modulen war das Glas gebrochen. Bei einer anderen Dachanlage hatte kein Modul Glasbruch erlitten, obwohl 17 % der Module durch Risse im Zellbereich geschädigt waren. Die Konsequenz: Schäden durch Glasbruch und Mikrorisse sind nur schwach korreliert.

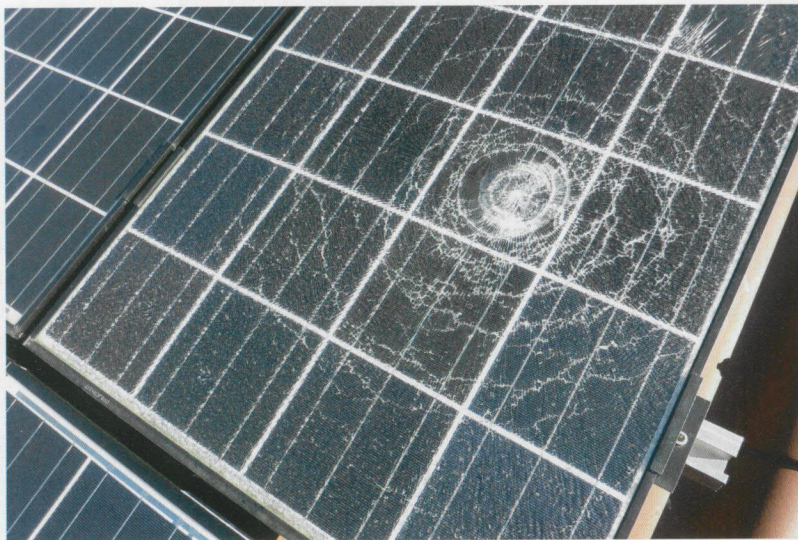
Nahaufnahme beschädigter Module. Foto: Envaris
